DIE INVENTARISATION DER KRIEGSBESCHÄDIGTEN KIRCHE ST. PETER IN LÖWEN

Jasmin Lena Roth

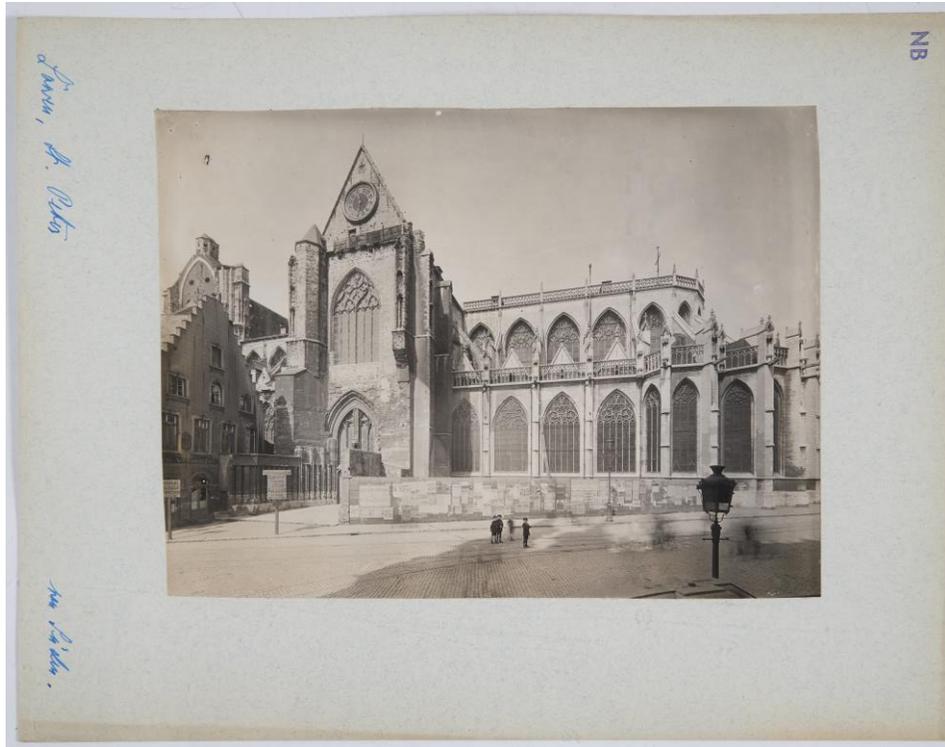
Abb. 1: Richard Hamann (Foto Marburg), Südseite der St. Peterskirche in Löwen, 1917/18, Fotografie, 170 x 230 mm, Fotosammlung des Kunsthistorischen Instituts Bonn

Richard Hamann wählte wohl bewusst den Bildausschnitt so, dass das ausgebrannte Südportal von einer Mauer verdeckt wird (Abb. 1); auf einer anderen Aufnahme, die ebenfalls der Kampagne zugeschrieben wird, ist der verbrannte Portalgiebel jedoch zu erkennen (Abb. 2). Von den Kapellen des nördlichen Seitenschiffs brannte nur die östlichste aus, wodurch die Figur mit dem Titel *Unser Lieben Frau unter dem Turm* zerstört wurde.

Die Aufnahmen der deutschen Kampagne zeigen zwar beschädigte Fenster an West- und Südseite (Abb. 4), allerdings scheinen die Fenster des Ostchors zur Gänze erhalten zu sein (Abb. 1, 6).

Menschenansammlungen unruhig und weniger auf die Architektur fokussiert. Auch Hamanns Fotografie der Südseite (**Abb. 1**) weist kleinere Mängel auf: Die Straße nimmt etwa ein Viertel des Bildes ein und die Strebebepfeiler des Chors sind wieder im Anschnitt zu sehen; die Aufnahmen der Preußischen Messbildanstalt heben hingegen das Bauwerk mittels eines Weitwinkelobjektivs hervor und zeigen es vollständig. Bei der Rückführung der Sammlung im Oktober 1918 wurden durch den Rückzug der deutschen Truppen Abzüge und Negative der Inventarisierungskampagne in Lüttich zurückgelassen.⁴⁹ Ursprünglich sollten die Negative und Abzüge in der Berliner Messbildanstalt gesammelt werden und der deutschen Forschung uneingeschränkt zur Verfügung stehen, doch nach Kriegsende wurden sie fast vollständig am Kunsthistorischen Institut in Bonn aufbewahrt.⁵⁰ In den 1920er-Jahren wurden die Glasnegative an Belgien verkauft, unter anderem aufgrund der kritischen finanziellen Lage der Preußischen Messbildanstalt. Auch das Seminar für Kunstgeschichte und Archäologie der Universität Löwen erhielt insgesamt 11.140 Fotos der Kommission und 4.000 weitere aus Dubletten-Beständen der Berliner Universität, der Preußischen Messbildanstalt und mehrerer Museen.⁵¹ Dennoch besteht die Möglichkeit, dass Duplikate der Aufnahmen erstellt wurden, die jedoch den Zweiten Weltkrieg nicht überstanden oder 1945 von sowjetischen Truppen beschlagnahmt wurden; somit würden sich diese bis heute, zusammen mit der schriftlichen Dokumentation des Instituts, die ebenfalls nie gefunden wurde, in Russland befinden.⁵²

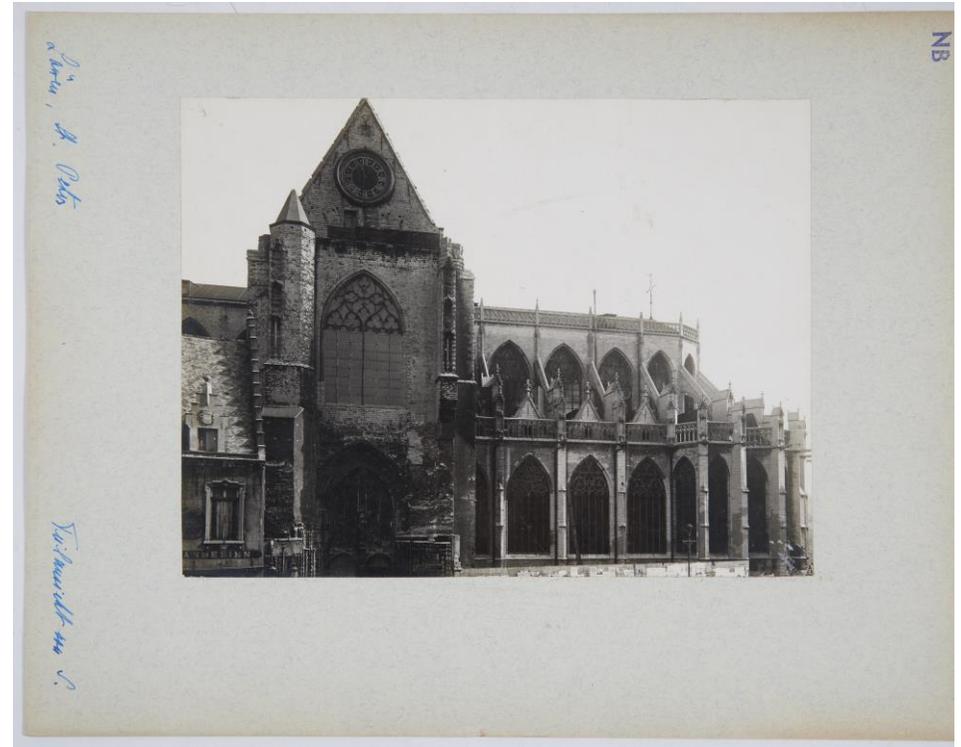
Abb. 2: Unbek. Fotograf*in, Südseite der St. Peterskirche in Löwen, 1917/18, Fotografie, 165 x 220 mm, Fotosammlung des Kunsthistorischen Instituts Bonn

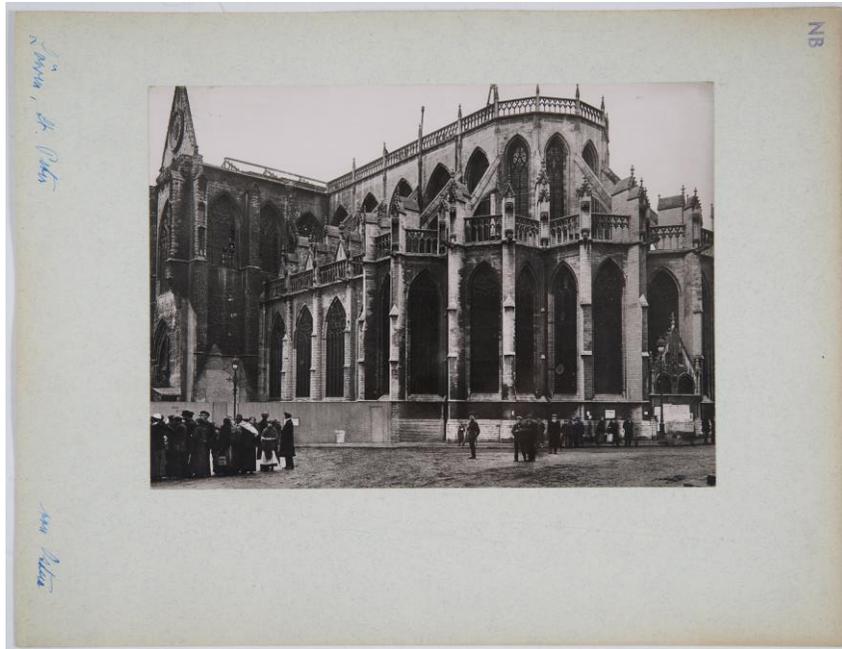
Abb. 3: Unbek. Fotograf*in (Richard Hamann?), Chor der St. Peterskirche in Löwen von Südosten, um 1914, Fotografie, 160 x 224 mm, Fotosammlung des Kunsthistorischen Instituts Bonn

Auch die Dächer der Kirche wurden vollständig zerstört; die Gewölbe hielten trotz einiger Löcher, nur im Chorabschluss brachen sie ein.²³ Die Fotografien der Kampagne zeigen zwar indirekt das beschädigte Dach durch freistehende Giebel (**Abb. 3**), doch Aufnahmen des Chorgewölbes sind nicht vorhanden. Die Schäden des Brandes lassen sich heute an den Gewölbemalereien ablesen: Die Gemälde der östlichen Kapellen des südlichen Seiten- und Querschiffs wurden durch

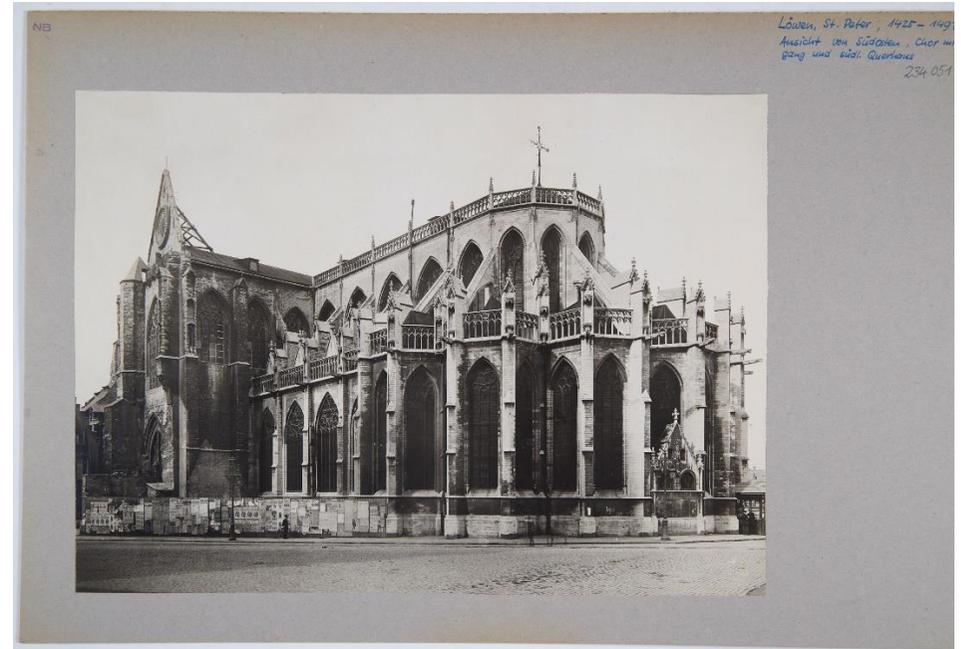
Abb. 4: Theodor von Lüpke (Preußische Messbildanstalt), Chor der St. Peterskirche in Löwen von Südosten, 1918, Fotografie, 250 x 350 mm, Fotosammlung des Kunsthistorischen Instituts Bonn

Feuchtigkeit und Salze beeinträchtigt, weshalb Rußschäden und die Verfärbungen des Natursteins und der Pigmente weiterhin erkennbar sind.²⁴ Unmittelbar nach dem Brand wurde ein stabiles Notdach (**Abb. 4**) unter der Leitung des Architekten Joseph François Piscador errichtet.²⁵ Während des Krieges wurden verschiedene Architekten beauftragt, kleinere, provisorische Reparaturen bereits unmittelbar nach der Beschädigung durchzuführen.²⁶

für Kunsterbe (*Institut royal du patrimoine artistique*) in Belgien befinden. Die Glasplatten sind datiert, enthalten eine Beschreibung und sind zudem nummeriert, anhand dessen sich nicht nur die systematische Bestandsaufnahme der Bauten von außen nach innen nachvollziehen lässt, sondern auch die beiden Arbeitsphasen. Für die Aufnahmen der St. Peterskirche ist die zweite Phase von Juni bis Oktober 1918 relevant, während der im August die Brabanter Umgebung, darunter auch Löwen, aufgenommen wurde.⁴² Der Stil der Messbildanstalt⁴³ zeigt sich in der hohen ästhetischen Qualität der Aufnahmen, welche die Monumentalität der Architektur, die sich vom Hintergrund abhebt, betont, sowie durch subtile Grautöne und einen hohen Detailgrad. Dennoch fanden auch Spuren des Krieges und des Alltags, wie Plakate und Passanten, unvermeidlich in die Aufnahmen (**Abb. 4**).⁴⁴

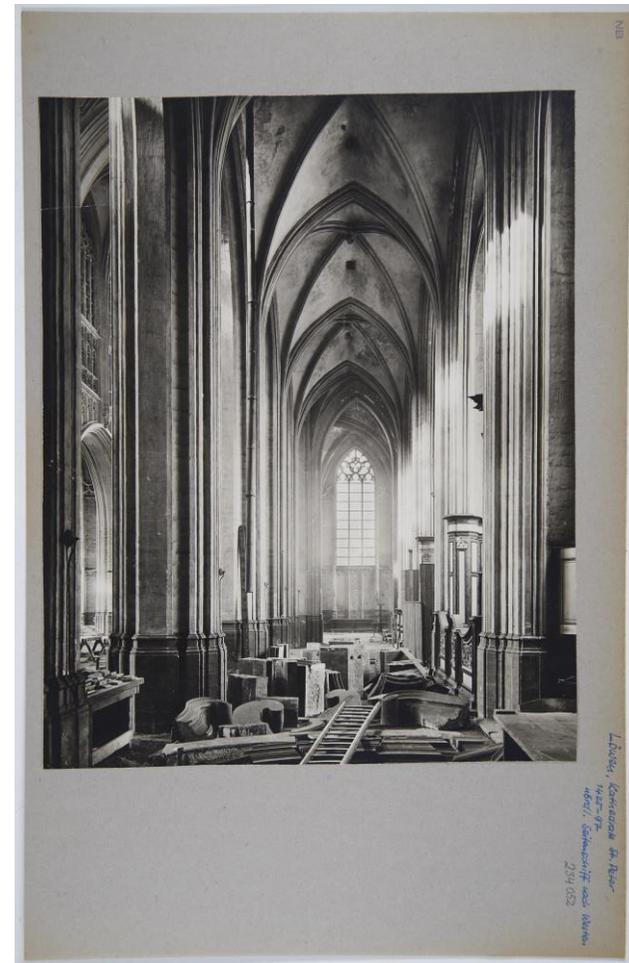
Zerstörte Fensterteile wurden beispielsweise schützend verschlossen oder wiederverwendbare Bauteile im Kircheninneren gesammelt und vorübergehend gelagert (Abb. 5).

Abb. 5: Theodor von Lüpke (Preußische Messbildanstalt), *Nördliches Seitenschiff der St. Peterskirche in Löwen nach Westen*, 1918, Fotografie, 354 x 280 mm, Fotosammlung des Kunsthistorischen Instituts Bonn

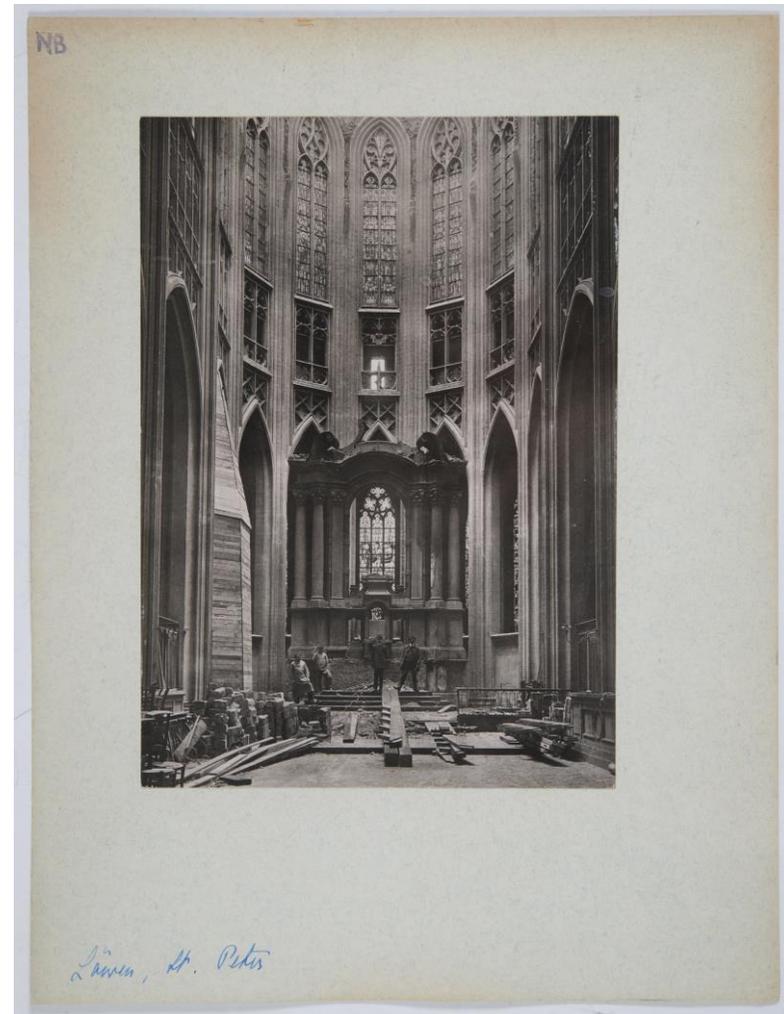
Abb. 6: Unbek. Fotograf*in (Franz Stoedtner?), Chor der St. Peterskirche in Löwen nach Osten, um 1914, Fotografie, 220 x 160 mm, Fotosammlung des Kunsthistorischen Instituts Bonn

Das zwischen 1439 und 1442 entstandene Chorgestühl bestand zwar ursprünglich aus zwei Reihen von Sitzbänken, wurde jedoch außerhalb von kriegsbedingten Maßnahmen größtenteils demontiert (Abb. 6).³⁷ In St. Peter befand sich außerdem ein 1468 von Dierick Bouts vollendeter Abendmahlalter, der 1707 in Einzelbilder zerlegt wurde, weshalb im August 1914 sich nur die Mitteltafel in Löwen befand. Die Originalurkunde

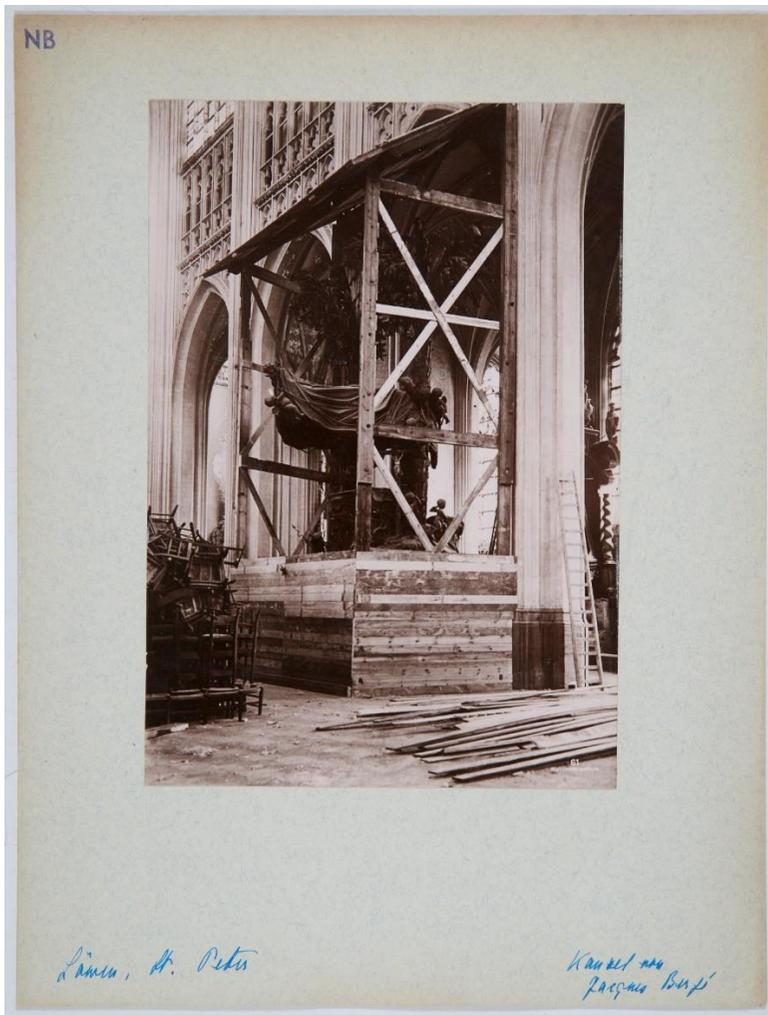
Abb. 7: Unbek. Fotograf*in, Barocke Kanzel im Mittelschiff der St. Peterskirche in Löwen, 1917/18, Fotografie, 225 x 160 mm, Fotosammlung des Kunsthistorischen Instituts Bonn

Die große, barocke Holzkanzel gehört zu den wenigen Ausstattungsobjekten, die durch eine Holzkonstruktion geschützt und eingebaut wurden (Abb. 7). Die 8,75 Meter hohe Kanzel wurde 1742 von Jacques Bergé im Auftrag der Norbertinerabtei St. Cornelius und St. Cyprian fertiggestellt; nachdem die Abtei jedoch 1796 aufgelöst wurde, verkaufte man die Kanzel im Mai 1807 an die St. Peterskirche. Die Aufnahme der Preußischen Messbildanstalt (Abb. 8) zeigt das Zeltdach der Kanzel, um das Putten schweben, welches leicht aus der schützenden Konstruktion in den Kirchenraum hereinragt. Die hochragenden Blätter der Dattelpalmen werden durch ein Schrägdach geschützt, dass im Fall eines einstürzenden Gewölbes das Objekt schützen sollte.³⁵

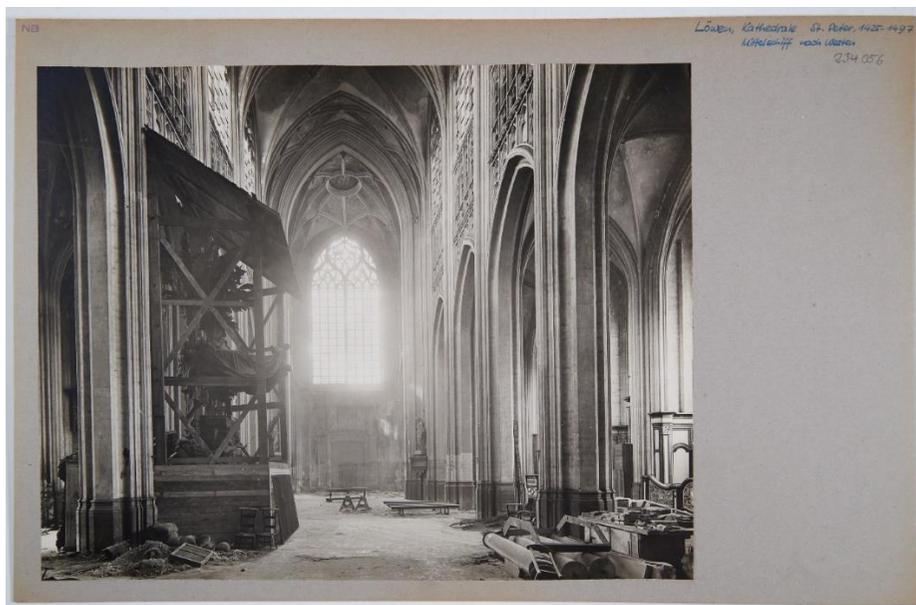
Abb. 8: Theodor von Lüpke (Preußische Messbildanstalt), *Mittelschiff der St. Peterskirche in Löwen nach Westen mit barocker Kanzel*, 1918, Fotografie, 280 x 360 mm, Fotosammlung des Kunsthistorischen Instituts Bonn
